## **ANALIZA PRZYCZYŃ POWSTAWANIA PĘCHERZY GAZOWYCH NA STYKU WARSTWY IZOLACYJNEJ Z BETONOWĄ PŁYTĄ ESTAKADY**

Alfred Tramer, Teresa Topolnicka, Teresa Kordas, Halina Wałęga – Chwastek, Teresa Wala\*

***W trakcie prowadzenia prac związanych z budową estakady drogowej, w terminie 2 tygodni od położenia izolacji zaobserwowano powstawanie pęcherzy gazowych. Gazy zbierały się pomiędzy warstwą materiału gruntującego, a warstwą izolacji. Celem podjętych prac badawczych było określenie przyczyn powstawania opisanego powyżej zjawiska.***

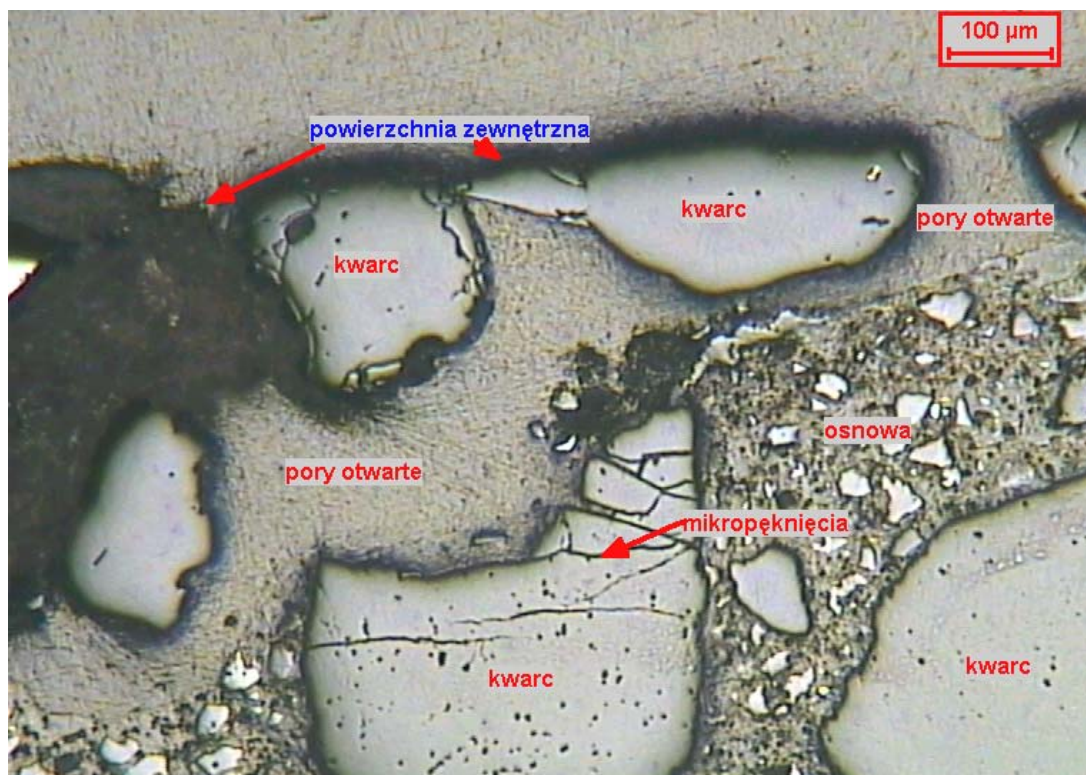
Strefa bezpośredniej reakcji stanowiła warstewkę barwy czarnej do ciemno popielatej, porowata o grubości od około 0,3 – 0,7 mm. Głównymi składnikami fazowymi były:

Pory: występowały w miejscach pierwotnej osnowy. Wśród nich dominowały pory otwarte, szczelinowe o szerokości od około 10 - 200 $\mu\text{m}$

Rys. 3. Ogólny obraz mikrostruktury przy powierzchni betonu drogowego. Fragment mikrostruktury przedstawiającej strefę bezpośredniej reakcji. Czarne obszary – wtórne produkty w postaci materiału kryptokrystalicznego. Widoczna zmieniona pierwotna mikrostruktura betonu przy powierzchni. W miejsce osnowy, między częściowo zmienionymi ziarnami kwarcu, widoczne pory otwarte w mikrostrukturze.

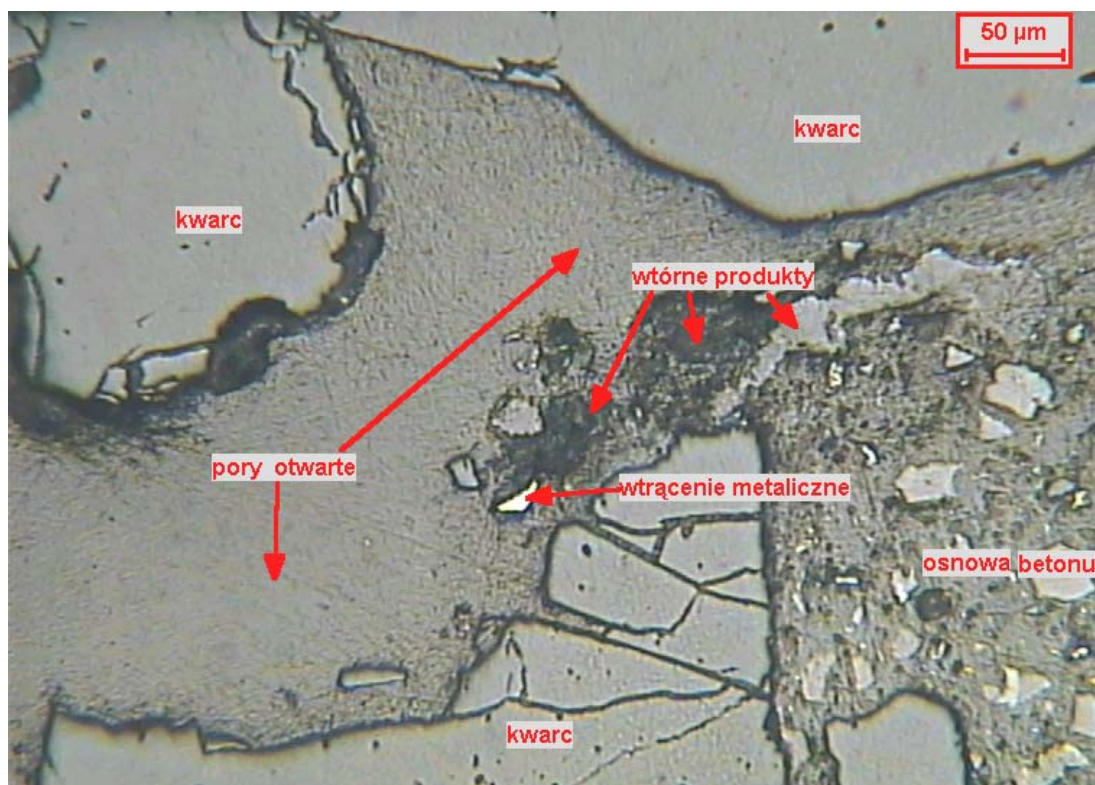
Strefa betonu częściowo zmienionego była obserwowana na grubości około 0,1 – 0,3 mm. Mikrostruktura charakteryzowała się zachowaną pierwotną budową różnicowaną na ziarna kwarcu i osnowę z udziałem pojedynczych ziaren klinkieru portlandzkiego.

Zmiany pierwotnej mikrostruktury dotyczyły osnowy i ziaren kwarcu. Osnowa ulegała w większym stopniu korozji, której efekty były widoczne w postaci zwiększonego udziału porów i krystalizacji wtórnych produktów. Obserwowano zachowane ziarna klinkieru portlandzkiego (zbudowane

Rys. 4. Obraz mikrostruktury na granicy zewnętrznej warstewki zmienionej betonu i warstewki betonu częściowo zmienionego. Na wewnętrznych ściankach porów od strony betonu częściowo zmienionego widoczne wtórne produkty reakcji.

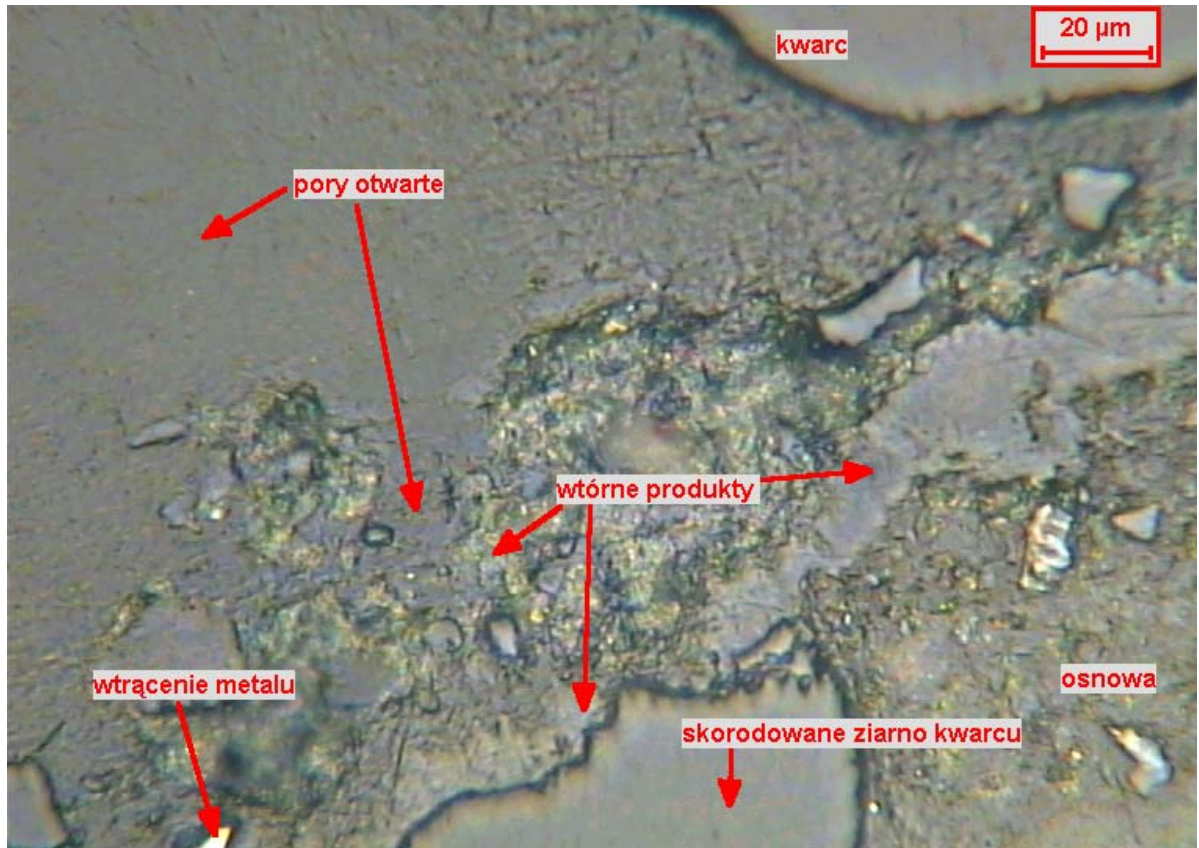
Strefa reakcyjna – popielata, o grubości od około 3 - 50 $\mu\text{m}$  (0,003 - 0,05 mm), niejednorodna, nieciągła, występowała w obszarach pierwotnej osnowy. Najczęściej była zwarta, oddzielona od strefy zewnętrznej obecnością porów szczelinowych. Różniła się od strefy zewnętrznej udziałem zwartych skupień wtórnych produktów ( $\text{CaCO}_3$ ). Miejscami obserwowano mikropęknięcia i objawy korozji w pojedynczych ziarnach kwarcu oraz wydzielenie wtórnych produktów w mikropęknięciach.

Rys. 5. Mikrostruktura strefy reakcyjnej. W miejsce pierwotnej osnowy, między częściowo zmienionymi ziarnami kwarcu, widoczne pory otwarte i wtórne produkty. Lokalnie widoczne skorodowane ziarno kwarcu z wtórnymi produktami, powstałymi reakcyjnie.
